「自らの命は自らが守る」

液状化になりやすい地形！

自宅を最高の避難所に!

◆ 標高地形と液状化予測

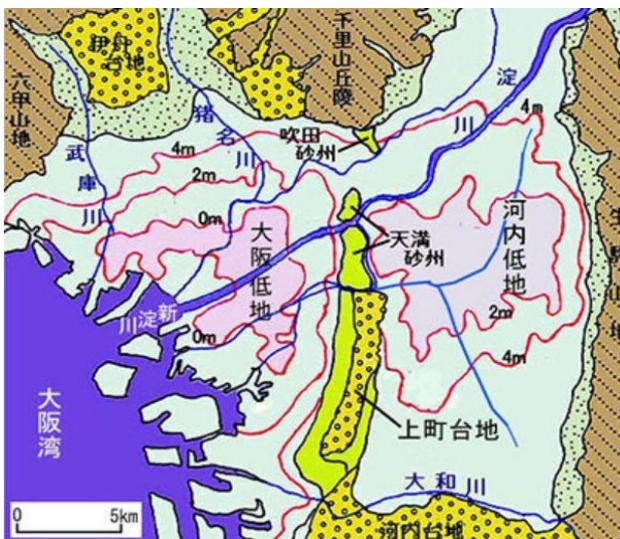
大阪平野の地形

大阪平野は淀川が運ぶ土砂により埋め立てられてできた平野が大阪平野です

少し前まで、門真レンコンが有名な産物だったように、昔湿地だった大阪平野に建物が建てられています

※大和川は柏原から北や北西に流れていましたが、江戸時代(1704年)に現在のように大阪湾に流れるようになりました

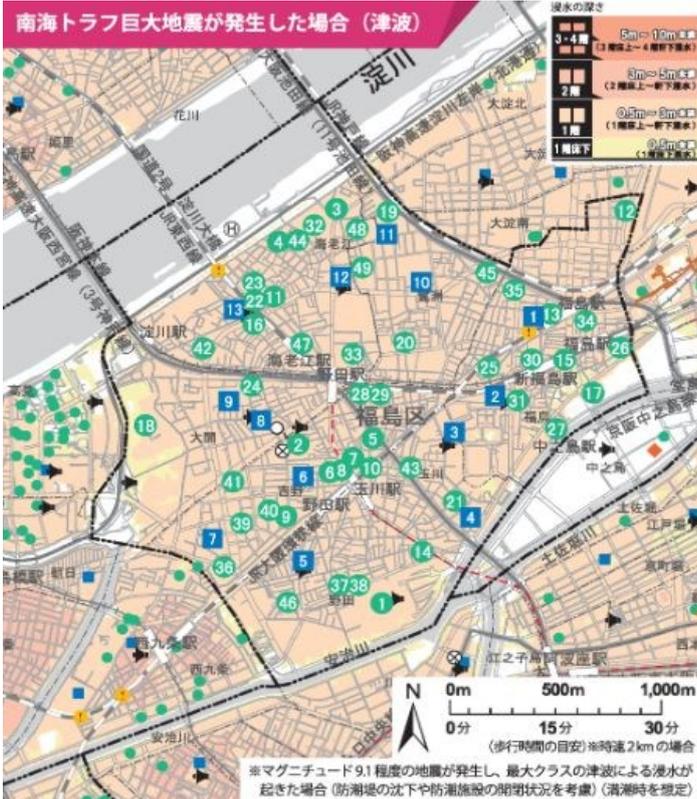
● 福島区のハザードマップ

※ハザードマップとデジタル標高地形図は
ほぼ同じ
→水は低い所に溜まります

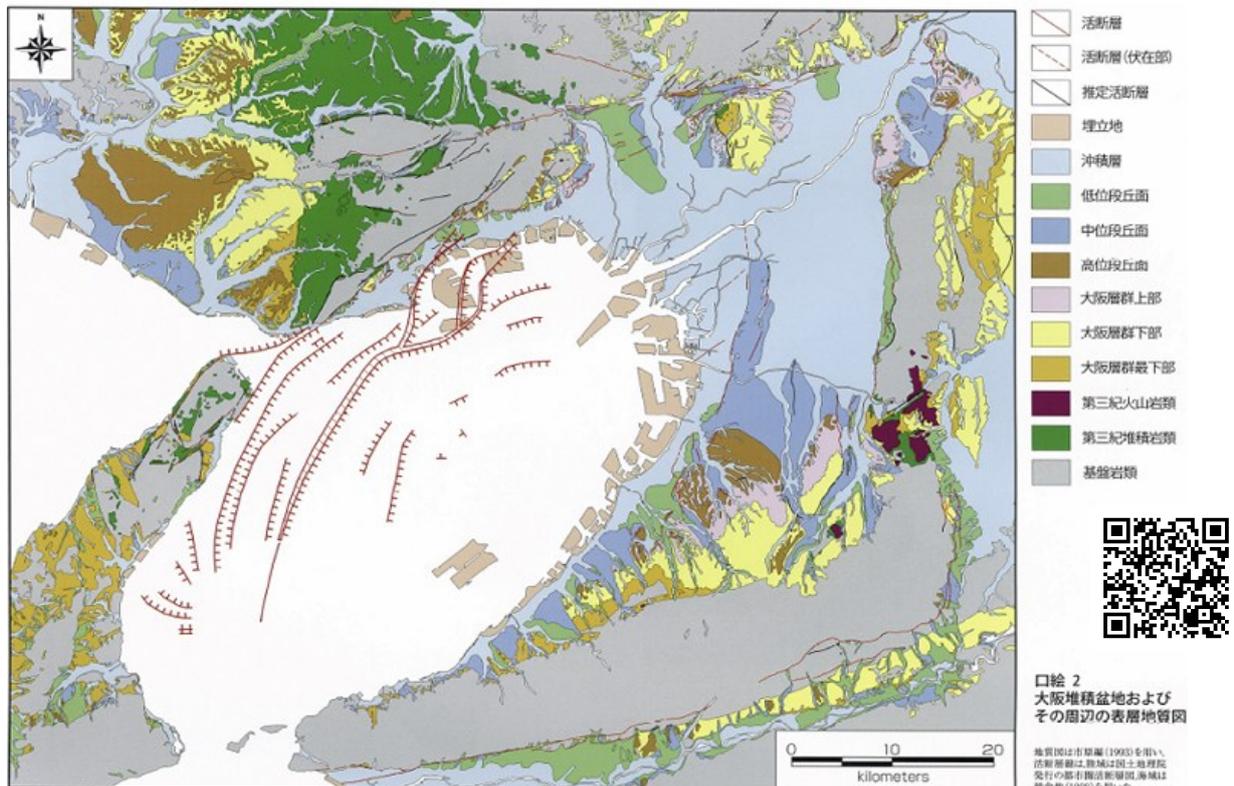
● 地層からみた大阪平野

口絵 2
大阪堆積盆地および
その周辺の表層地質図
地質図は市原編(1993)を用い、
活断層群は豊城は国土地理院
発行の都市圏別活断層図集(1998)は
熊倉集(1998)を用いた。

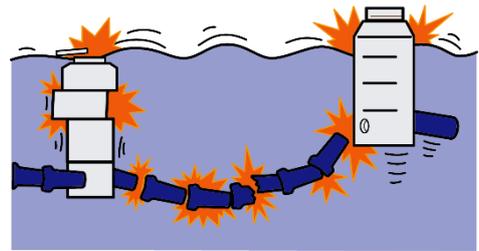
○ 液状化によってマンホールが浮き上がったり、下水道管が上下に蛇行したりすると、下水が流れなくなりトイレが使えなくなります

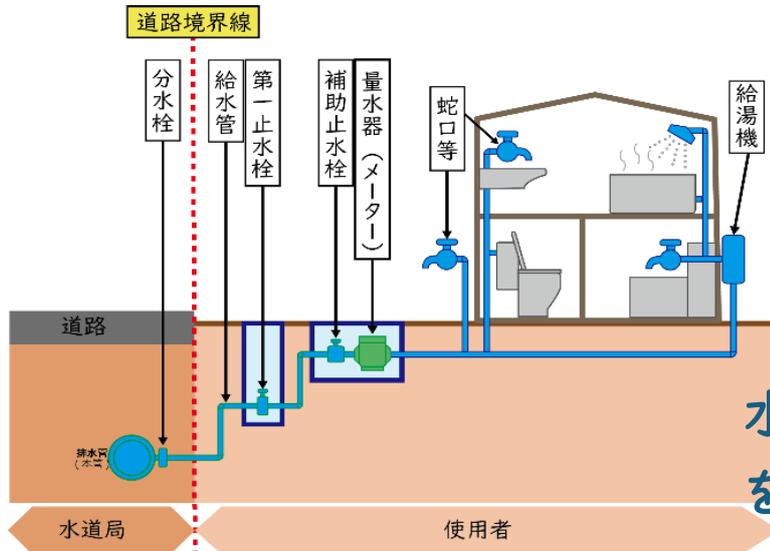
水道局管轄 (道路下の水道管) の破損が液状化により起こると、自宅への上水道が使えません

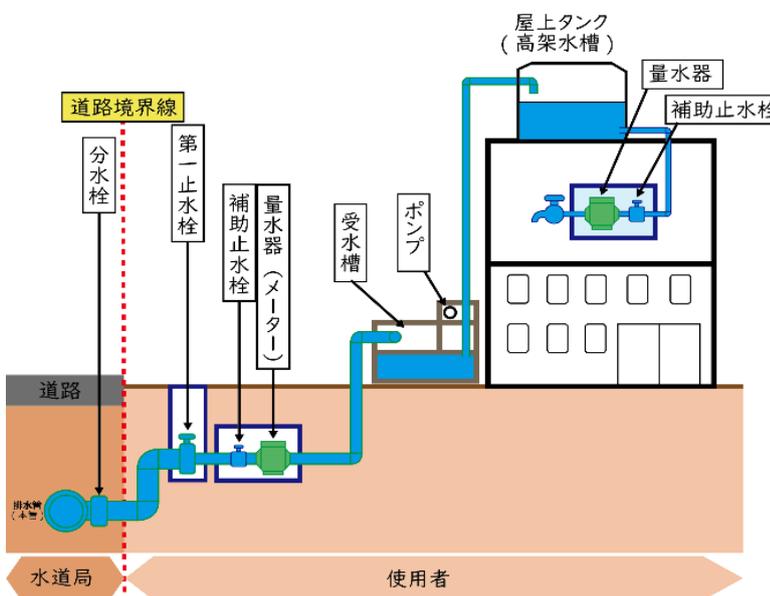
マンションの場合、水道局管轄 (道路下の水道管) の破損が起きても、貯水タンクに水が入っています

マンションによっては、各家庭にタンクがある場合もあるので、事前に確認しておきましょう

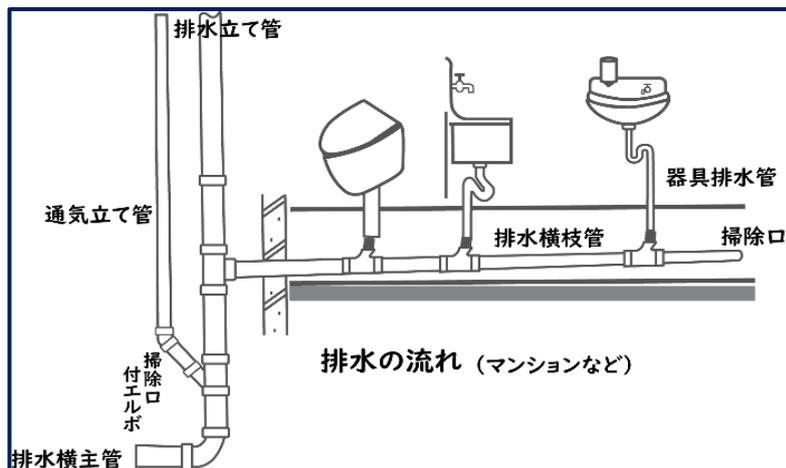
耐震化されている住宅内の配管は耐震対応されているはずなので、損傷することはないはず
※揺れの大きさと時間により変わります

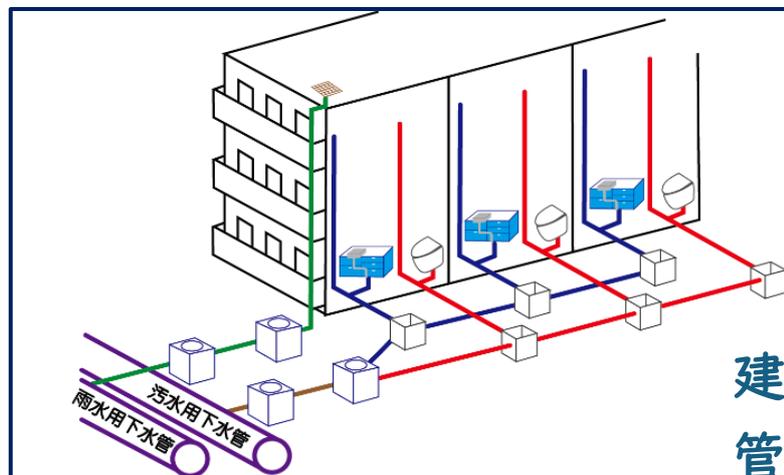
建物内の配管は大丈夫でも、建物から出て下水道管までの管や下水道管が液状化により損傷している場合があります

建物敷地内から下水道管までが流れているか確認をしましょう!

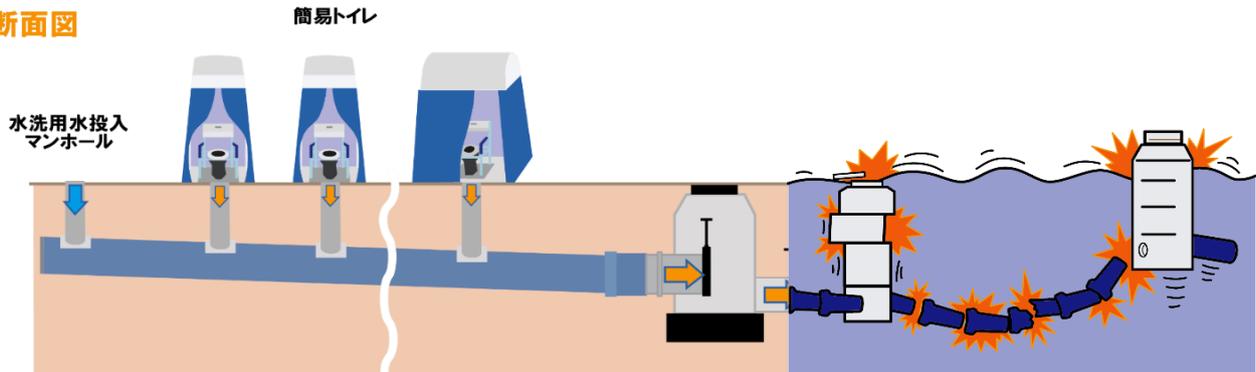
断面図

マンホールトイレは、上流から水を流した力で、下水道管まで汚物を流す仕組みです

- 上流から流す水が確保できているか確認
- マンホールトイレ内の管が破損していないか確認

マンホールトイレが使えても下水道管が破損していれば 汚物は流れず、溜まるだけとなります

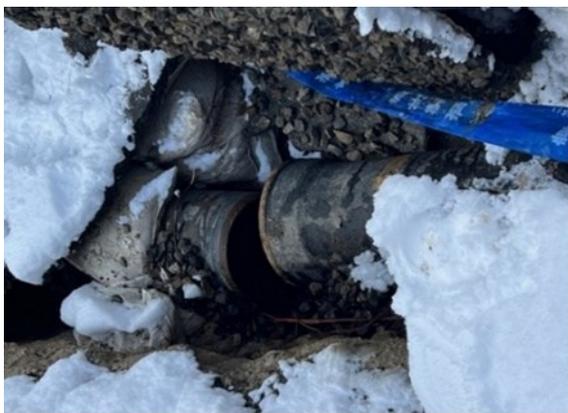
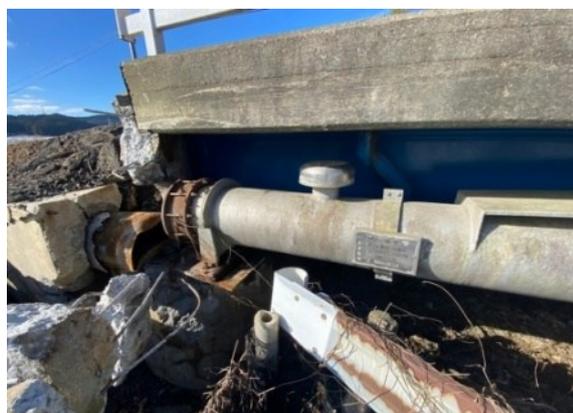
撮影:福島区防災担当 松本氏(能登地震)

能登半島地震では、地上にでる場所で、管の破損が多くありました

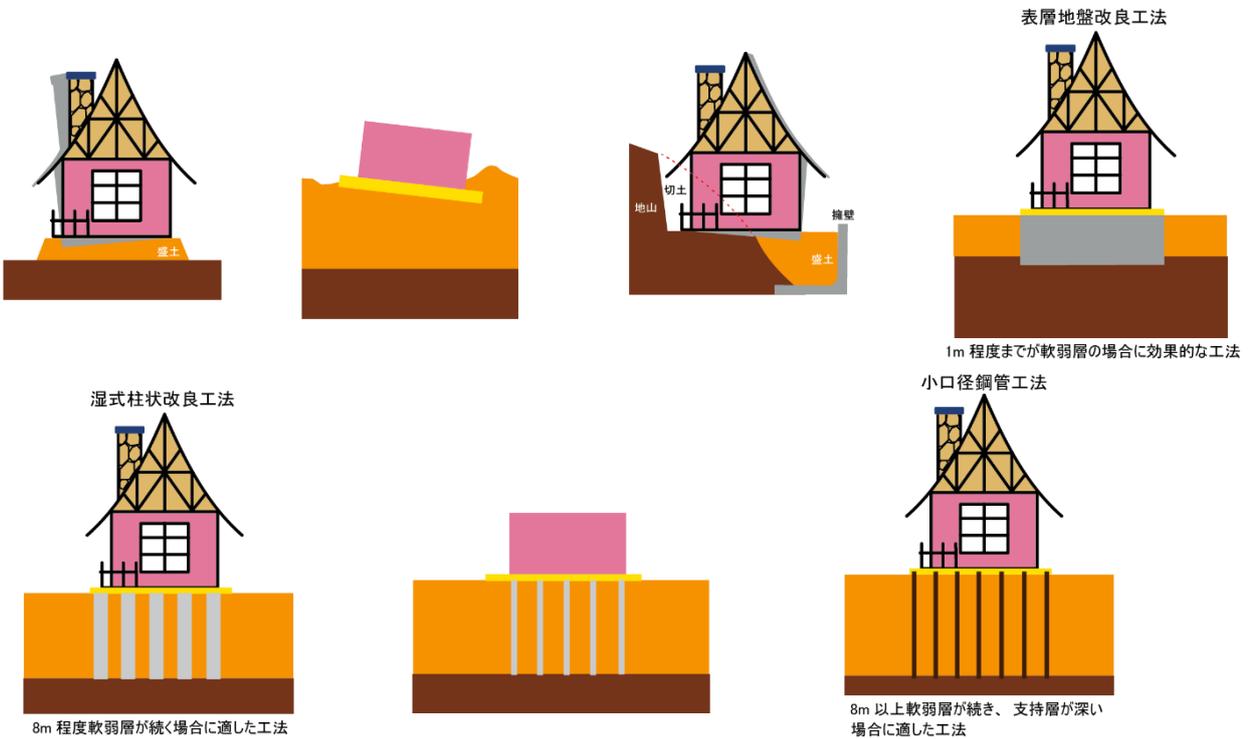
軟弱な地盤では、大きな地震の揺れによる地盤の液状化で、建物が傾いたりするのを防ぐために杭などを埋めて対策をします

地盤が軟弱の場合や杭長のバランスが悪かったりした場合、予想以上の力が杭に加わると杭が破損したり、地盤が液状化して建物が沈下、傾斜する恐れがあります

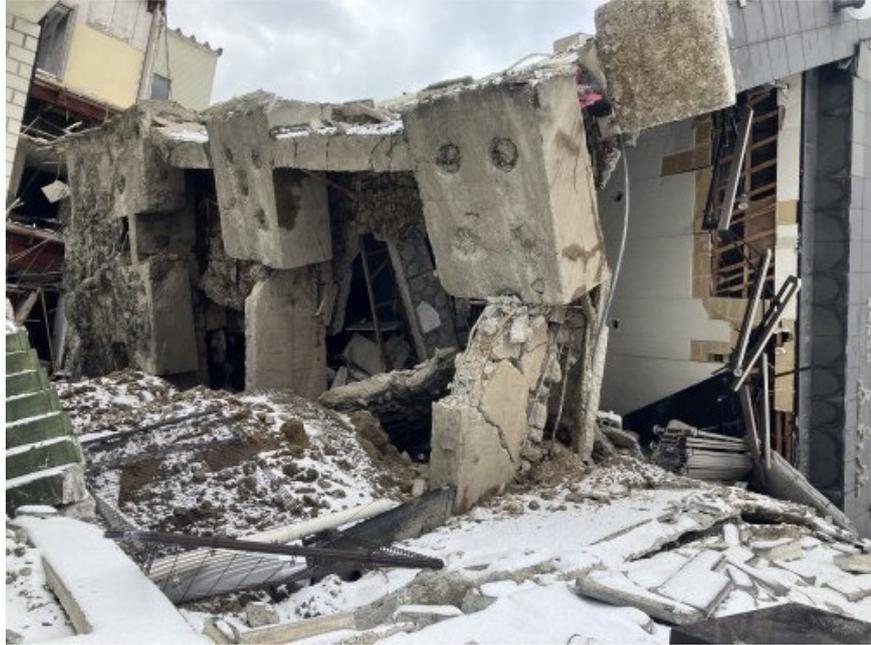
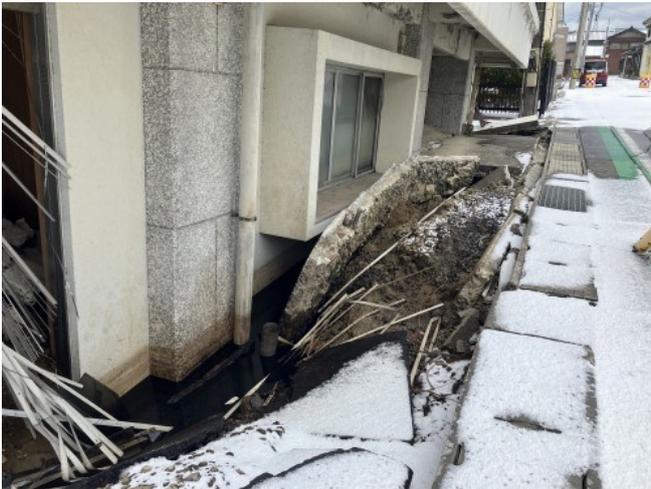
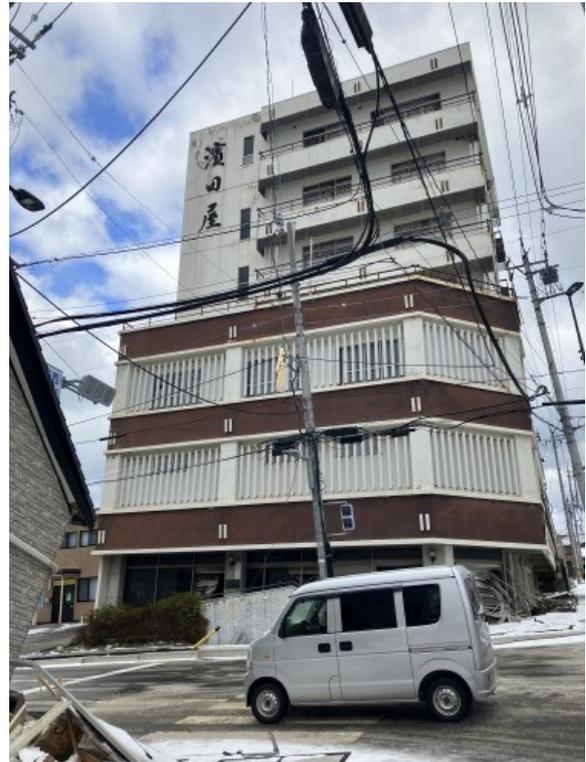
能登半島地震 輪島市 防災担当 松本氏撮影

杭の上に建つ建物の耐震化はされていても、地中（杭）などの耐震化がされていないと、傾いたり倒れたりする可能性があります

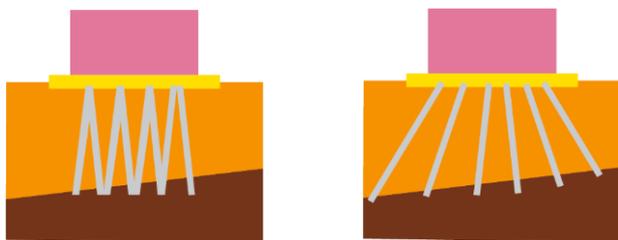
補強方法の一つが杭に補強帯の部分を作成し、杭自体を補強し揺れを軽減する仕組み

ブロック状補強体

壁状補強体

色んな揺れに対応する杭を打ち込み揺れに対応

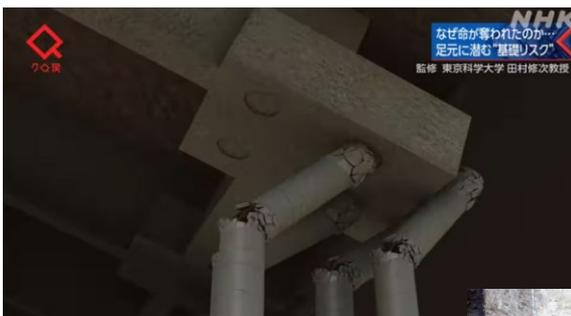
「杭基礎」とは、主に軟弱な地盤に建物を建てるための基礎で、強度の高いコンクリートなどでつくられています。その杭を固い地盤まで打ちこみ、建物を支えていましたが…

この地域でおよそ50秒続いた、最大震度6強の揺れ杭基礎のつなぎ目に大きな力が加わり、破壊地中で折れ曲がります
さらに杭がずれ、軟弱な地盤に建っていたビルが支えを失い、倒れたとみられています
